华发未来城市花园三期工程

水土保持监测总结报告

建设单位：珠海华曜房地产开发有限公司

监测单位：广东华博士环保科技有限公司

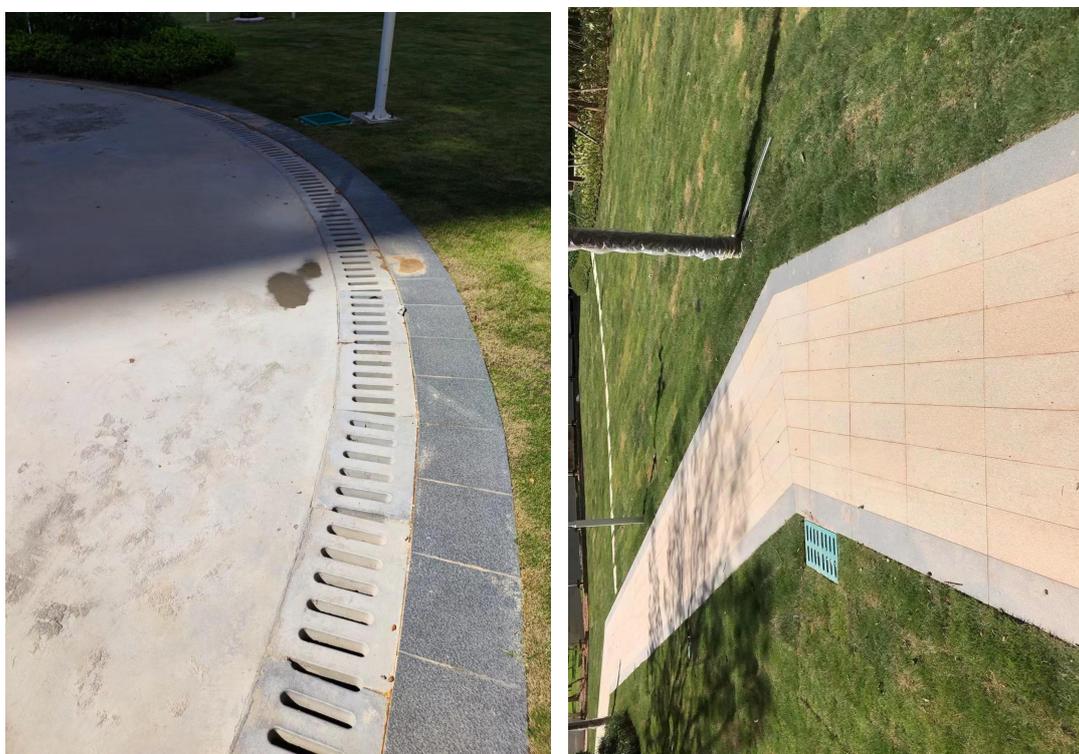
图 4.1-1 雨水管线及窨子现状图

本工程工程措施为雨水管网工程，施工时间于 2022 年 1 月~2022 年 10 月。已实施的水土保持工程措施见图 4.1-1。

工程名称	措施类型	实际完成工程量	实施时间
三期工程	雨水管线	3171m	2022.1~2022.10

华发未来城市花园一期、二期工程实际已完成雨水管线长度 2502m，三期工程实际已完成雨水管线长度 3171m，华发未来城市花园实际完成雨水管线合计 5673m。雨水管线均根据主体施工图资料进行施工建设，雨水管线畅通且发挥了较好的排水功能。

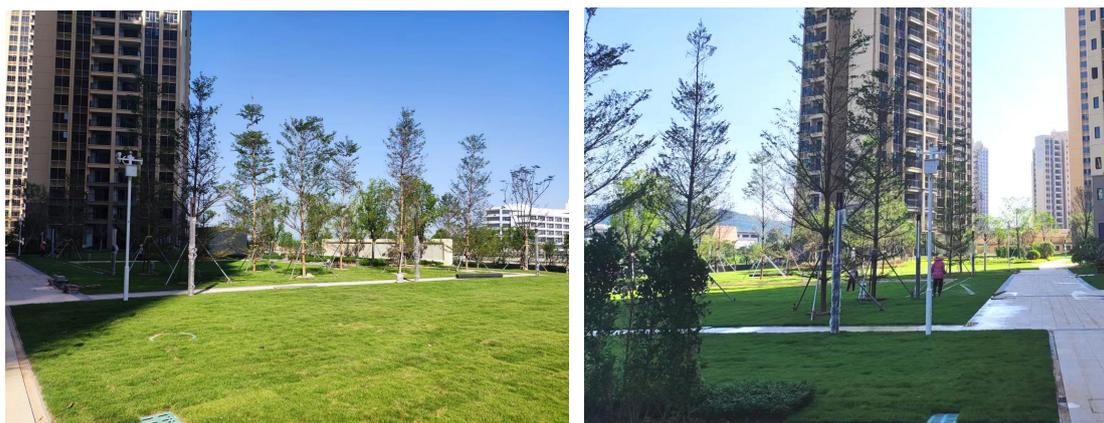
图 4.2-1 绿化工程现状图

根据现场监测，植物措施施工时间于 2022 年 7 月~2022 年 10 月，绿化工程采用乔、灌、草结合的方式进行绿化。已实施的水土保持植物措施见图 4.2-1。

工程名称	措施类型	实际完成工程量	实施时间
三期工程	绿化工程	0.37hm ²	2022.7~2022.10

华发未来城市花园一期、二期工程实际已完成绿化工程面积 2.21hm²，三期工程实际已完成绿化工程面积 0.37hm²，华发未来城市花园实际完成绿化工程面积 2.58hm²。绿化工程均根据设计方案设计相关规划施工，区内植被绿化（乔、灌、草）已实施完成且发挥水土保持功能。

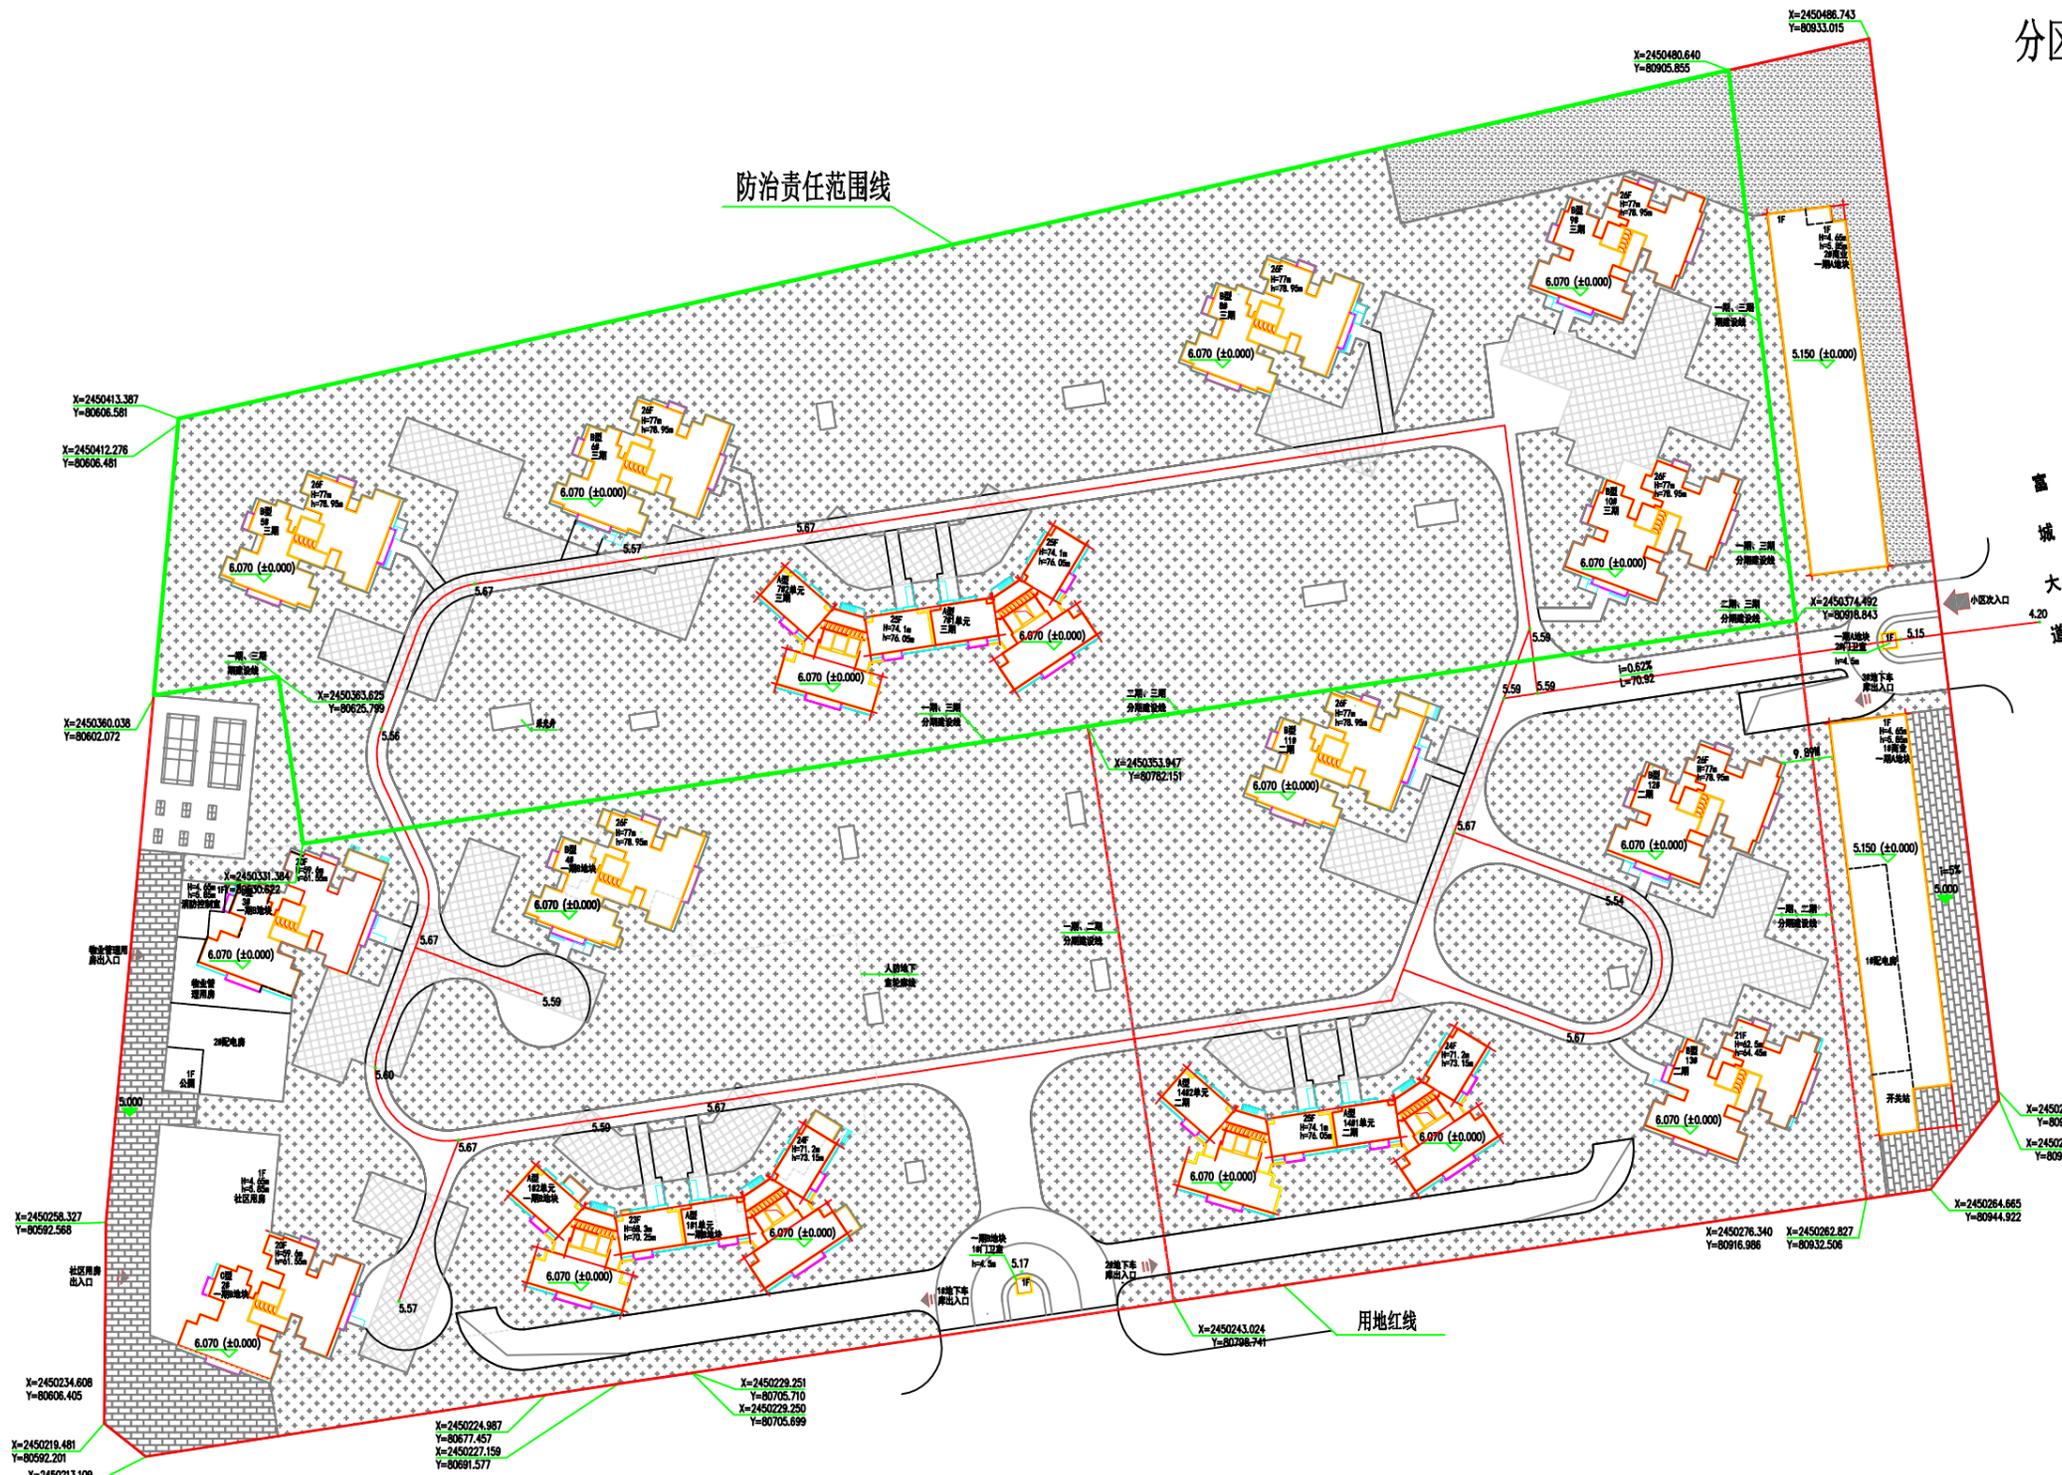
广东华博士环保科技有限公司	建设单位	珠海华曜房产开发有限公司				
	项目名称	华发未来城市花园三期工程				
审定	冯少敏	设计	张国军	主体工程区 水土流失防治责任范围及防治分区图	设计阶段	竣工阶段
校核	莫达娟	制图	郑细妹		图号	2022年10月

三期工程总占地面积为 3.40hm²，其中三期工程主体工程区占地面积为 2.91hm²，施工临建区占地面积为 0.49hm²。因此，三期工程防治责任范围为 3.40hm²。项目建设期水土流失防治责任范围及防治分区见表 3.1-2。

分区	建设区面积	占地性质	
		永久	临时
三期工程主体工程区	2.91	2.91	
施工临建区	0.49		0.49
防治责任范围	3.40	2.91	0.49

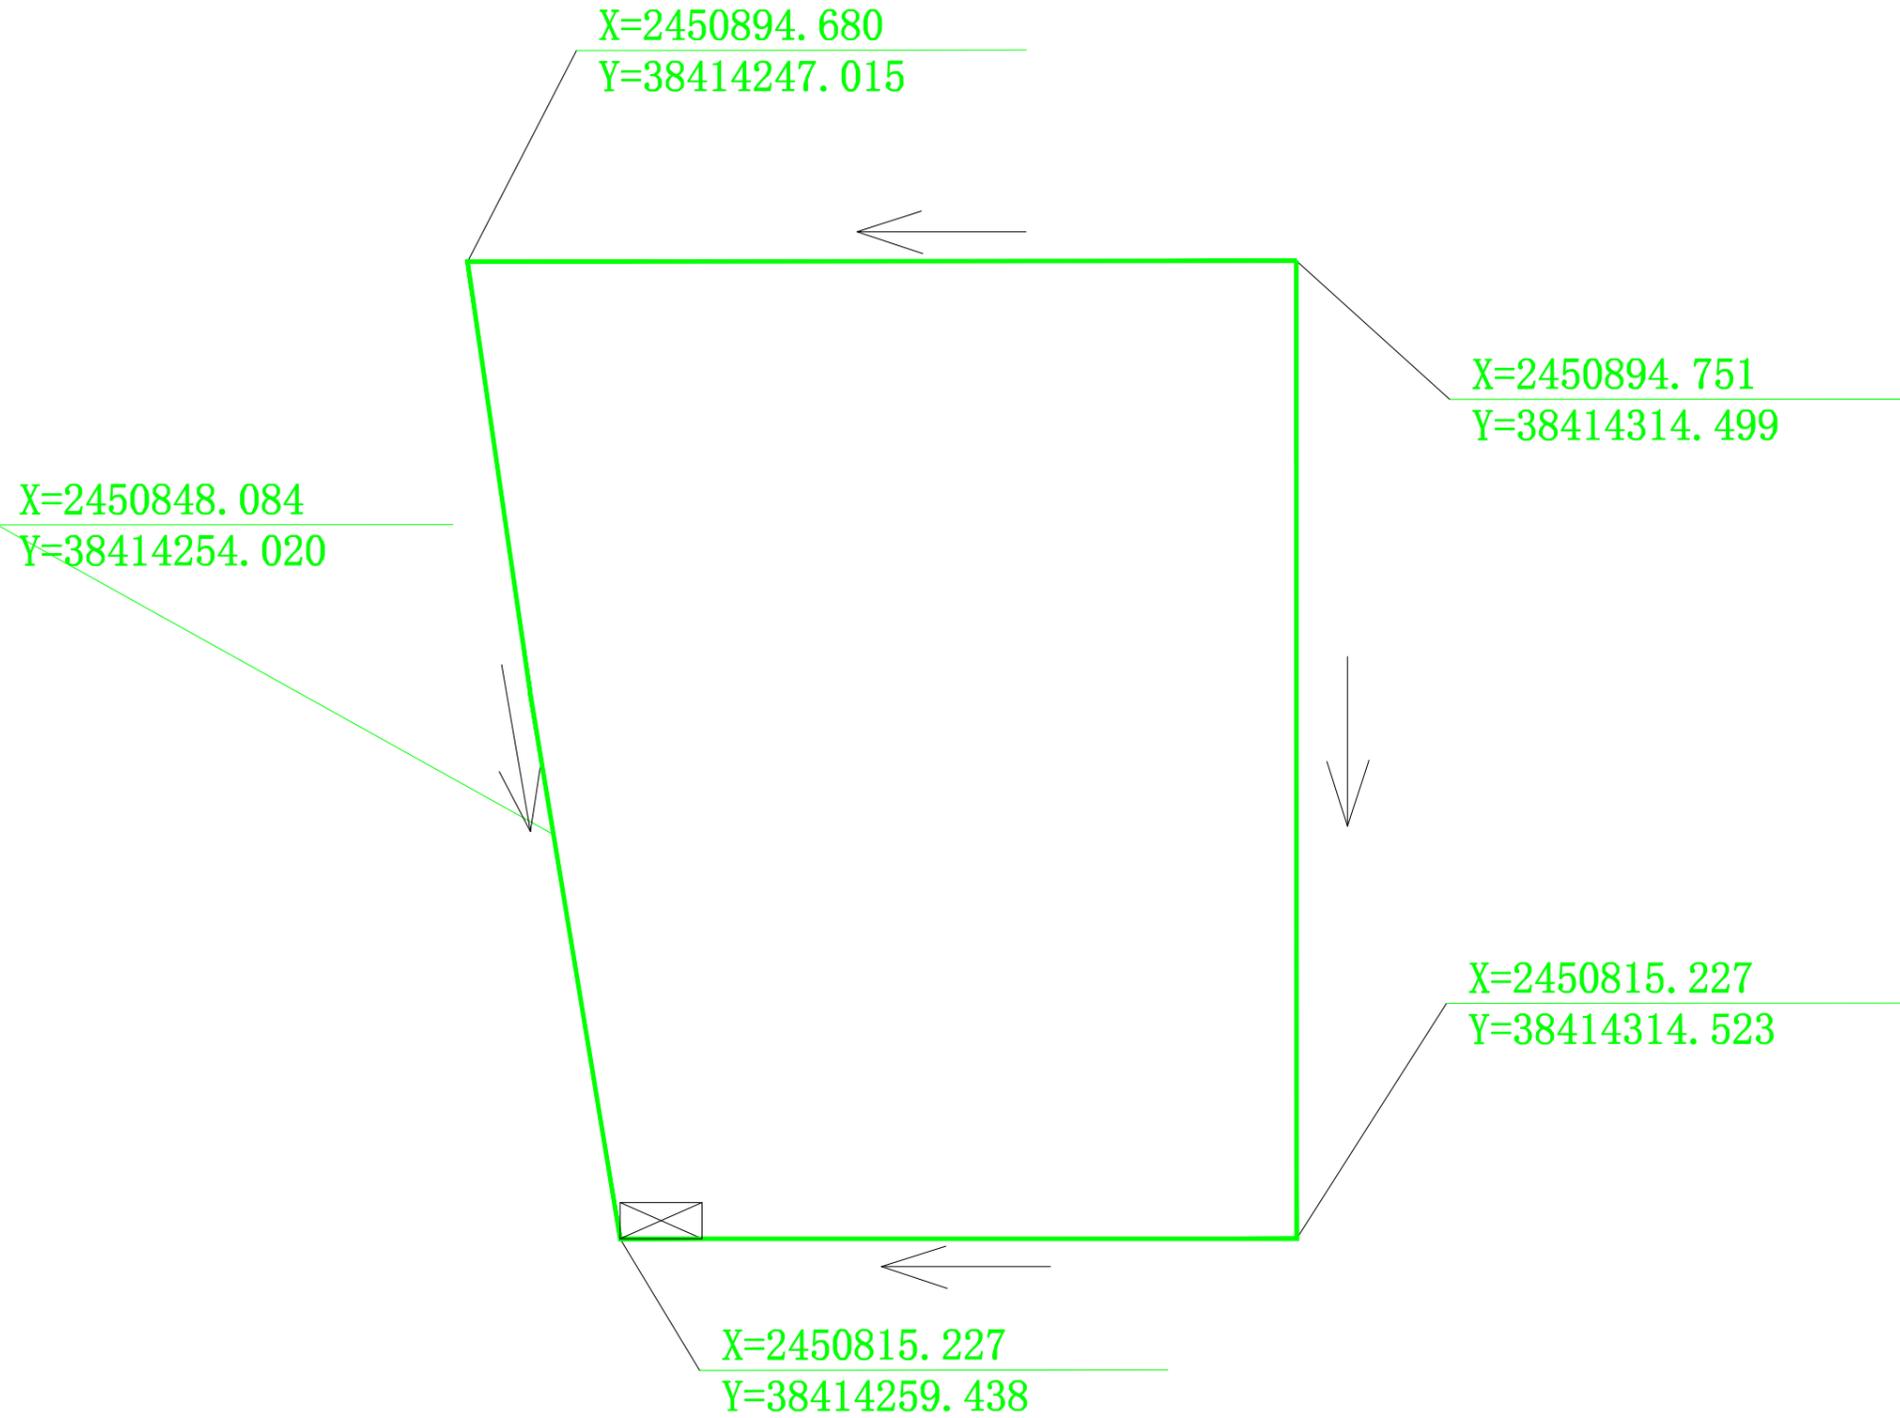
广东华博士环保科技有限公司				建设单位	珠海华曜房产开发有限公司		
				项目名称	华发未来城市花园三期工程		
审定	张明宇	设计	张明宇	施工临建区 水土流失防治责任范围及水土保持措施图		设计阶段	竣工阶段
校核	莫达娜	制图	郑细妹			图号

工程名称	措施类型	单位	实际发生
三期工程	临时排水沟	m	645
	沉沙池	座	1
	沉沙井	座	1
	土工布	m ²	4000

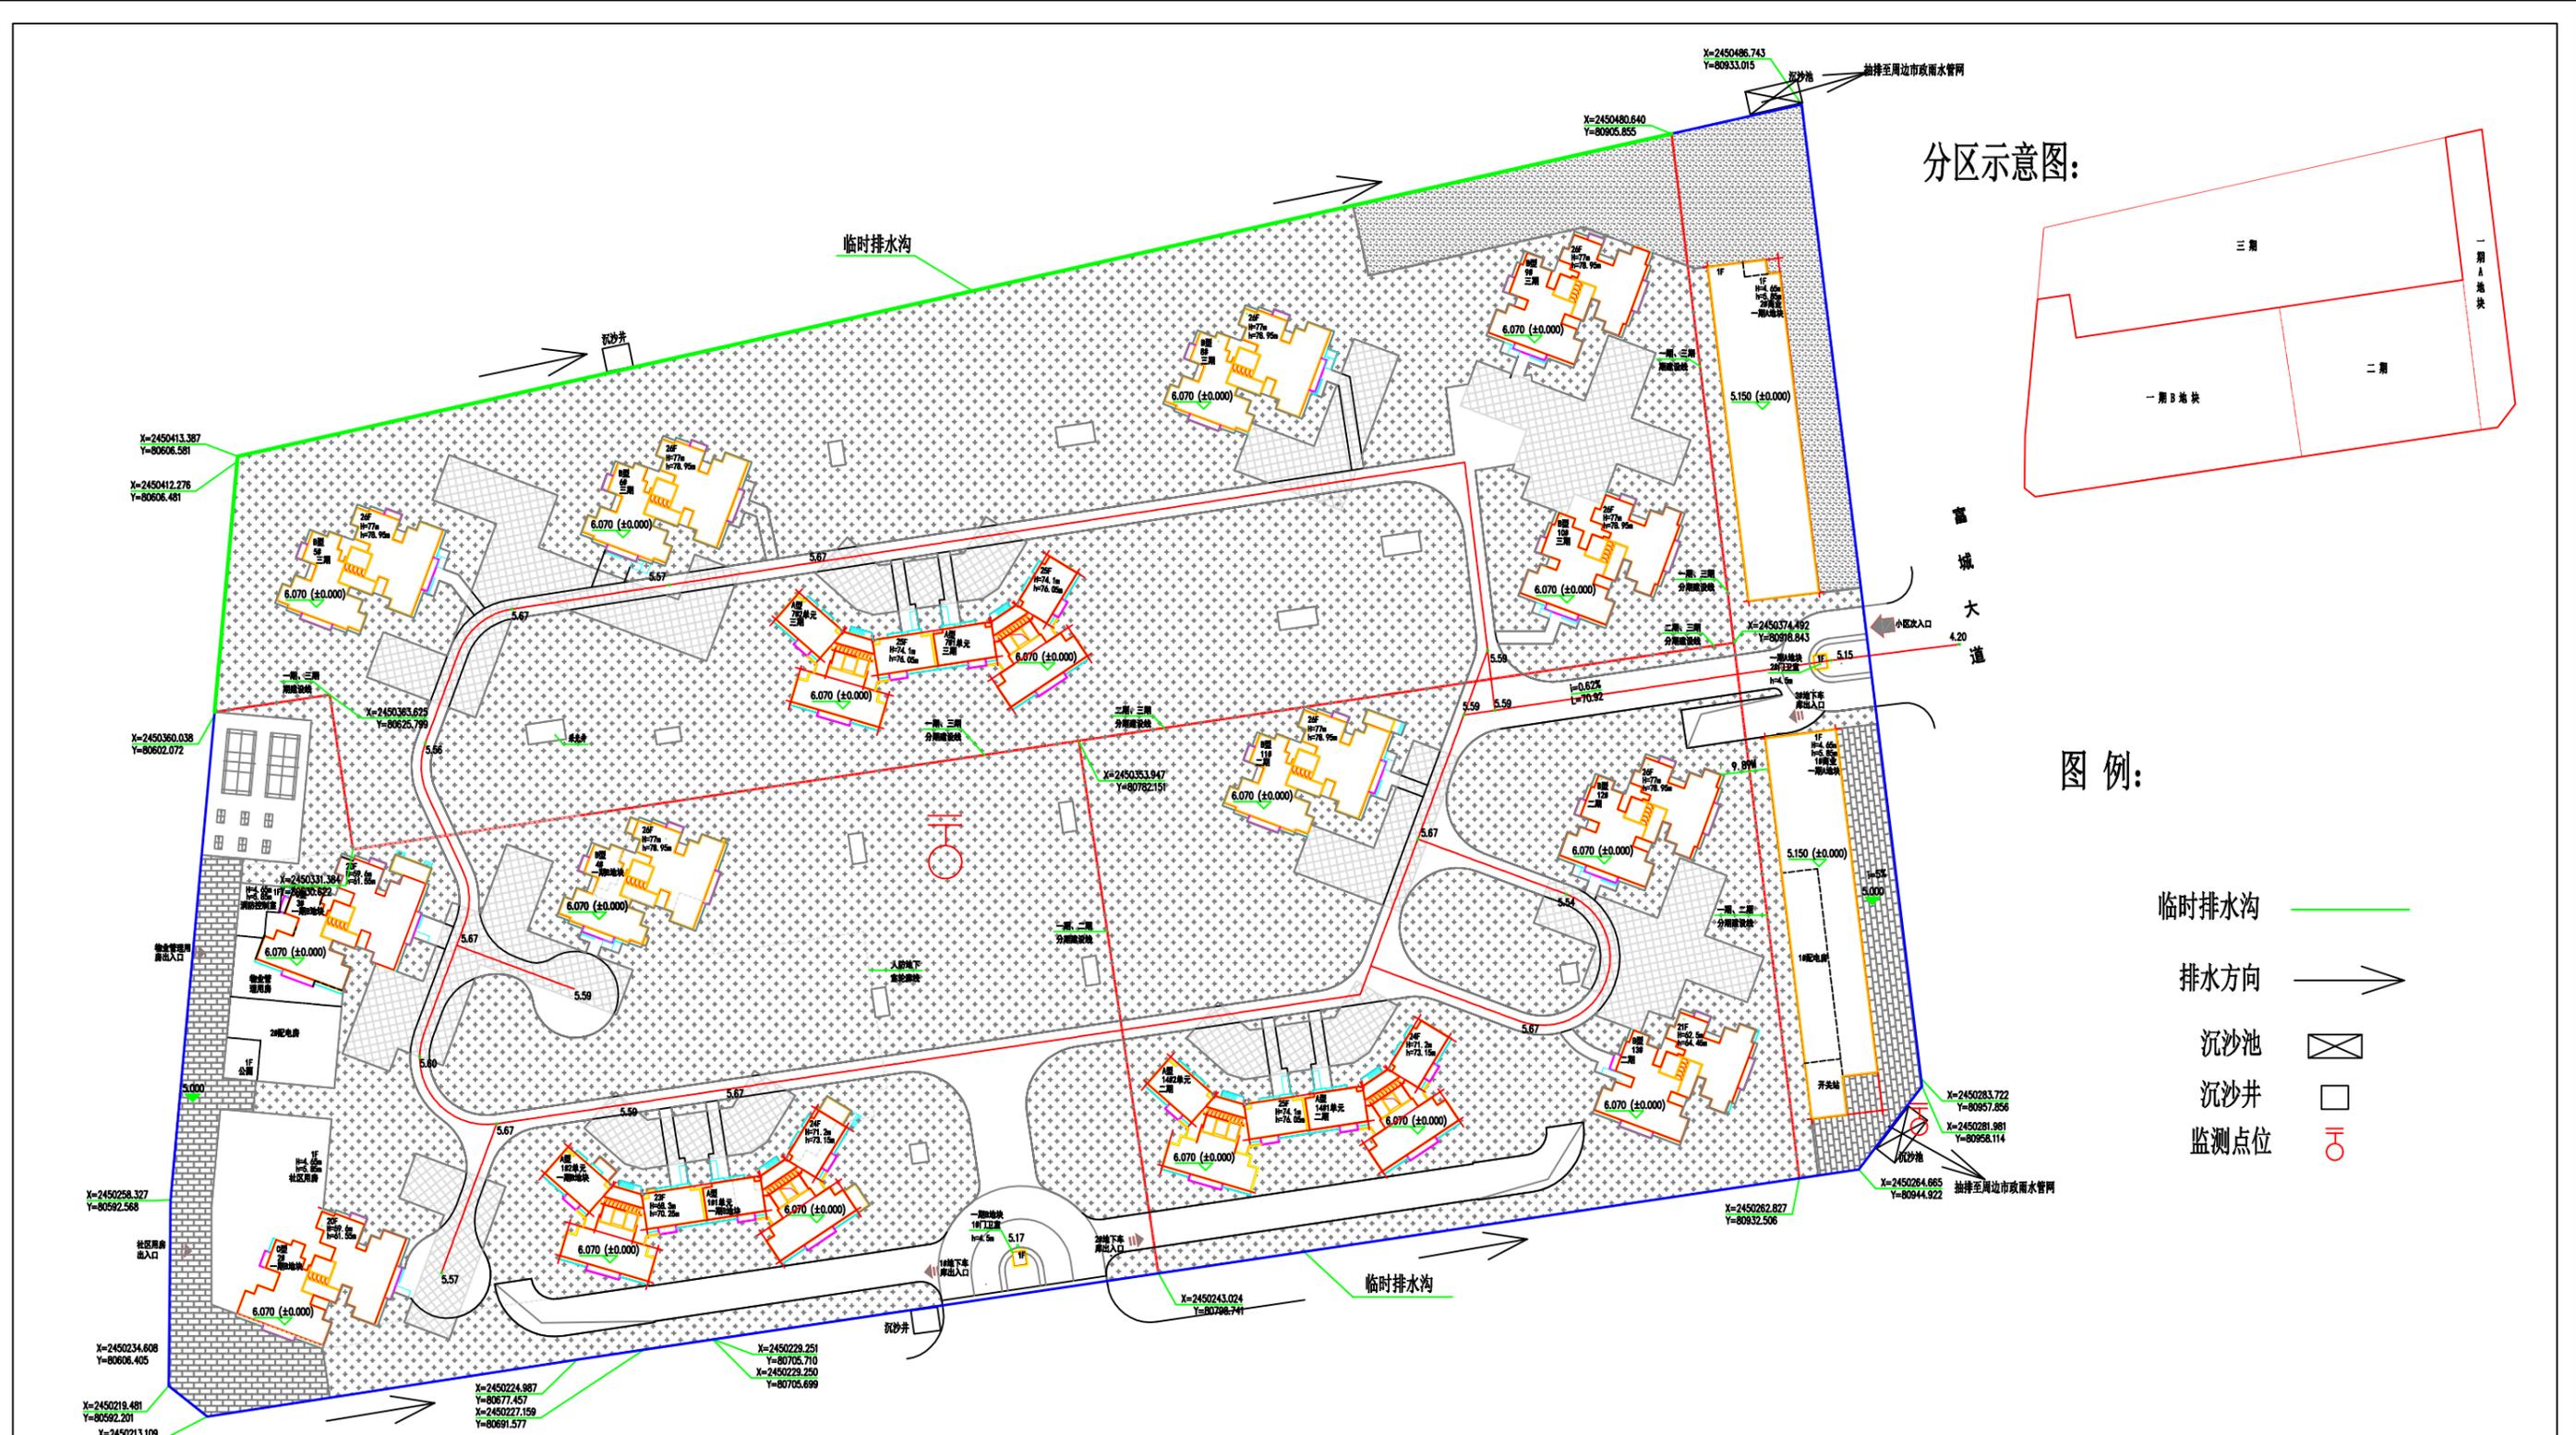
广东华博士环保科技有限公司				建设单位		珠海华曜房产开发有限公司	
				项目名称		华发未来城市花园三期工程	
审定	冯少敏	设计	张明宇	主体工程区 水土保持措施及监测点位布置图		设计阶段	竣工阶段
校核	莫达珊	制图	郑细妹			图号	
						日期	2022年10月

本项目未涉及取土场、弃渣场，结合项目区水土流失特点和施工工艺，根据工程建设实际，结合已批复的水土保持方案，设置 2 个监测点，其中 1#监测点布置在临时排水沟出口沉沙池处，2#监测点布置在规划绿地区域（自然恢复期监测）。

序号	监测分区	位置	监测方法	监测内容描述
1#	主体工程区	沉沙池处	沉沙池法	主要监测沉沙效果和排水出口水土流失情况
2#	主体工程区	规划绿地处	调查法	主要监测植被生长及恢复情况
